**İSTANBUL İLİ EYÜPSULTAN İLÇESİ SİLAHTARAĞA  
MAHALLESİ 92 PAFTA 373 ADA 6, 12 VE 13 NUMARALI  
PARSELLERDE BULUNAN  
İSTANBUL BİLGİ ÜNİVERSİTESİ-SANTRALİSTANBUL  
KAMPÜSÜ İÇERİSİNDE MEVCUT OLAN AĞAÇLARA AİT  
AĞAÇ RÖLÖVE PLANI VE DEĞERLENDİRME RAPORU**

**ARALIK 2025**

**İSTANBUL ÜNİVERSİTESİ CERRAHPAŞA “DÖNER SERMAYE İŞLETME MÜDÜRLÜĞÜ  
(ORMAN FAKÜLTESİ) TARAFINDAN HAZIRLANMIŞTIR**

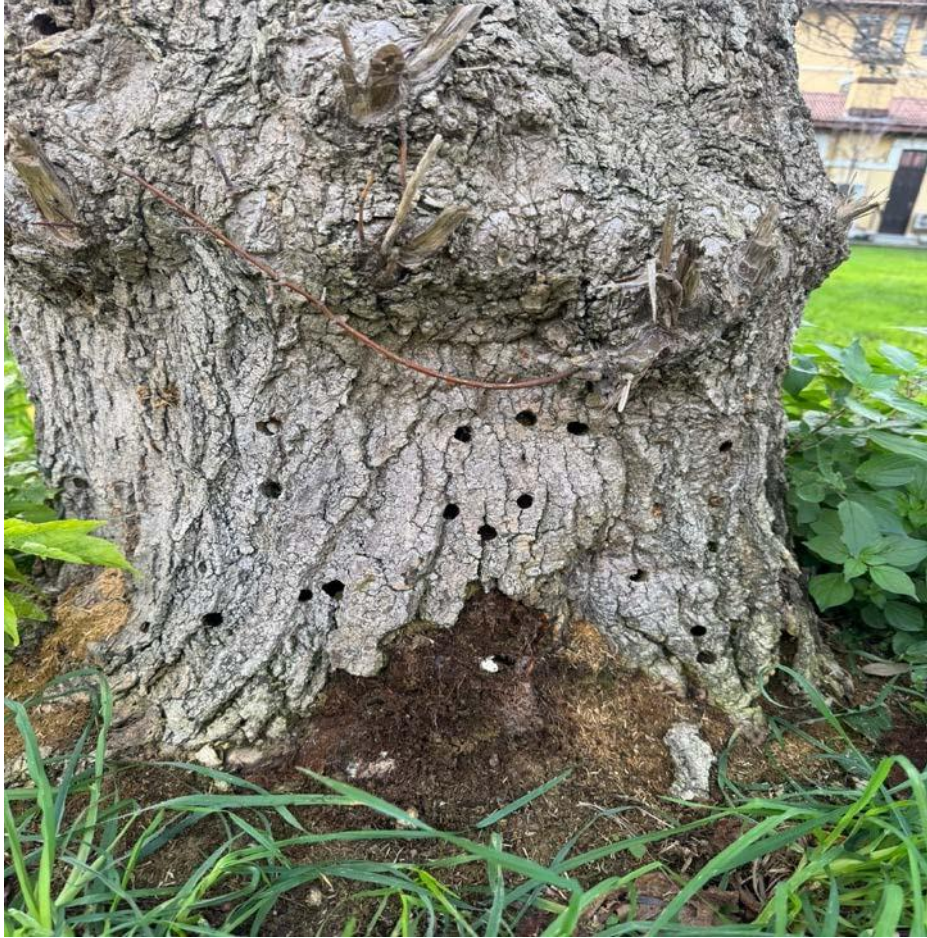
- 1) Çalışma alanı konum itibarıyla Haliç bölgesinde yer almakta olup, alanın bazı kesimlerinde drenaj yetersizliğine bağlı olarak taban suyu birikimi gözlenmektedir. Bu durum, ağaç kök sistemlerinde oksijen eksikliğine ve buna bağlı yapısal bozulma ile canlılık kaybına yol açmaktadır. Zayıflayan bireyler, mantar ve böcek etmenleri başta olmak üzere sekonder zararlılara karşı daha hassas hâle gelmekte; bu süreç yalnızca ilgili bireyleri değil, alandaki diğer ağaçların sağlık durumunu da olumsuz etkilemektedir. Ayrıca, yüksek oranda kuru ve zayıflamış gövde varlığı, ağaç devrilme riskini artırmakta ve bu durum can ve mal güvenliği açısından önemli bir tehdit oluşturmaktadır (Şekil.1).

Şekil 1 Böcek zararları

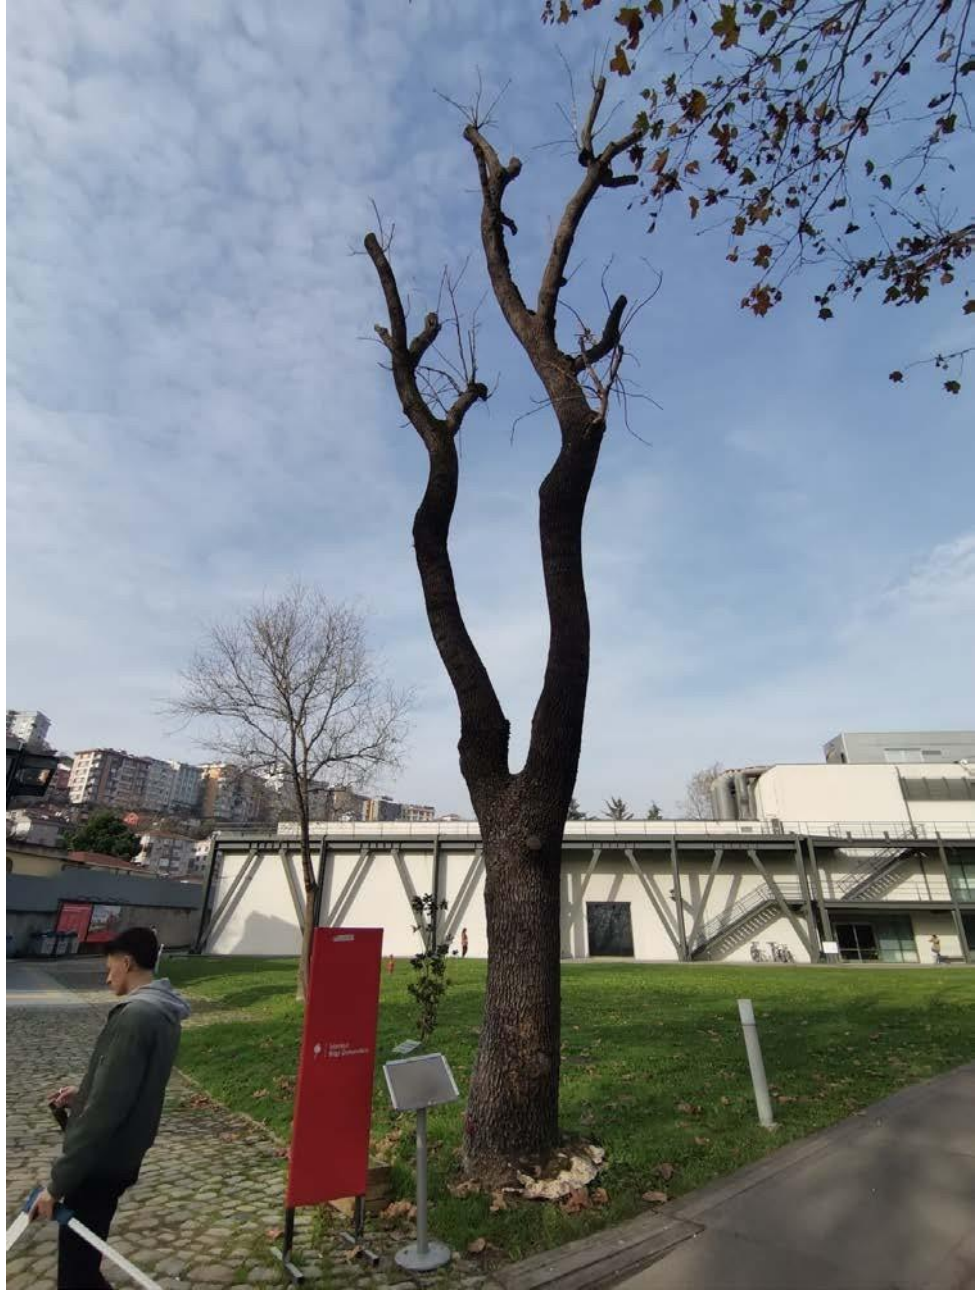
- 2) Alanda çoğunluğu dikili kuru vaziyette olan çok sayıda sağlıklı ağaç bulunmaktadır (Şekil 2). Bu ağaçlar, yapısal bozulma ve canlılık kaybı nedeniyle sekonder zararlılara açık hale gelmekle birlikte devrilme riski teşkil etmekte olup can ve mal güvenliği açısından önemli bir tehdit oluşturmaktadır.

*Şekil 2 Alanda dikili kuru vaziyette olan ağaçlar*

- Alandaki toplam 74 adet ağaç sağlıklı, çürük ve dikili kuru haldedir. Bu ağaçlar hem alanın içerisi ve çevresindeki insanların can ve mal güvenliği hem de alandaki diğer ağaçların sağlığı açısından hızla alandan uzaklaştırılmalıdır.**

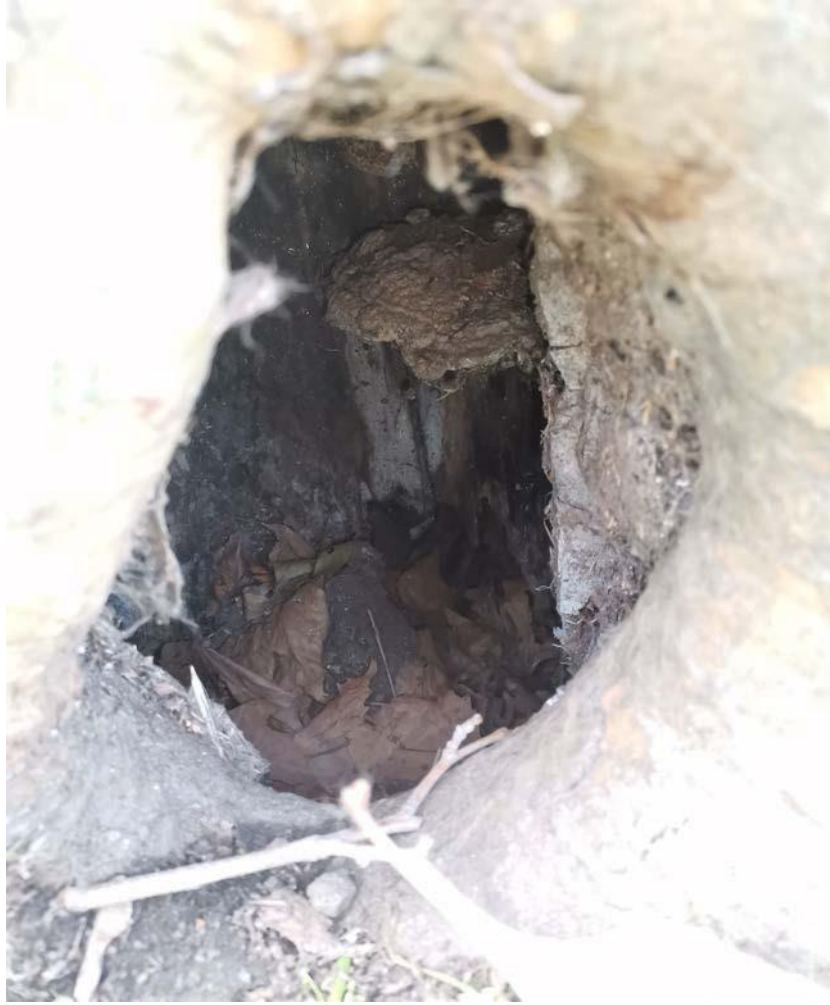
- 3) Çınar bireylerinin çoğunda kovuk oluşumu tespit edilmiştir. Bu durum; türün ileri yaşlarda merkez odun dokusunun canlılığını yitirmesi, budama yaraları ve mekanik hasarlar yoluyla çürük etmenlerinin gövde içine girmesi sonucu ortaya çıkmaktadır. Alanda mevcut drenaj sorunlarına bağlı taban suyu birikimi bu süreci hızlandırmakta; kovuklar içerisinde gözlenen mantar gelişimleri, gövde içi çürüklerin aktif olduğunu ve odun dokusunda ileri düzeyde ayrışma meydana geldiğini göstermektedir. Söz konusu bozulmalar, ağaçların yapısal dayanımı ve stabilitesi açısından olumsuzluk oluşturmaktadır (Şekil.3).

Şekil 3 Çınar bireylerinde kovuk ve mantar oluşumu

- ❖ Kovuk içleri suyun tahliye edilebileceği şekilde temizlenip dezenfekte edilmesi,
  - ❖ Kuru olan ana dalların kesilerek uzaklaştırılması,
  - ❖ Mekanik direnci azalmış olan ana dal ve dalların kesilerek uzaklaştırılması, kısaltılması ya da yükünün azaltılması,
